屋上駐車場防水 追跡調査

ビル（1F店舗・2F～5F駐車場）の新設駐車場防水にCS-21を使用し、CSⅡ工法により施工を行った。

（施工年月：平成12年7月， 施工箇所：4F・5F屋上， 施工面積：1,920㎡）

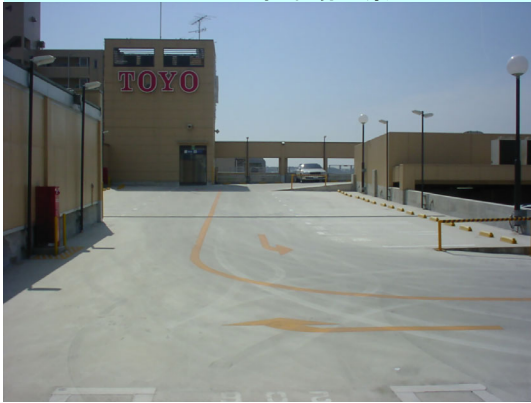
5F屋上駐車場全景

- ・階下への漏水など不具合なし

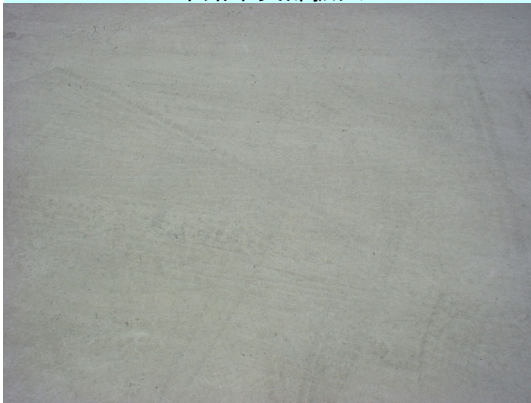
車路中央部拡大

- ・ひび割れなどの変状なし

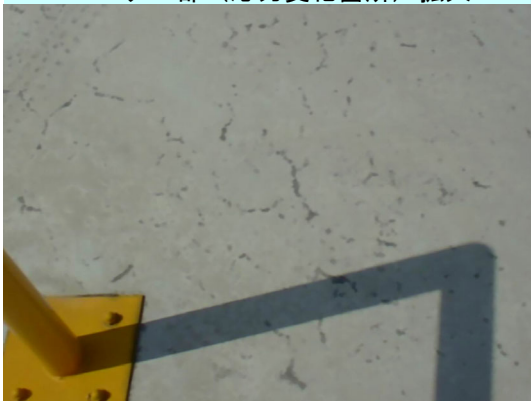
コーナー部（応力変化箇所）拡大

- ・施工後に発生したひび割れが水和反応物により充填され、周りとは色が異なっていると考えられる

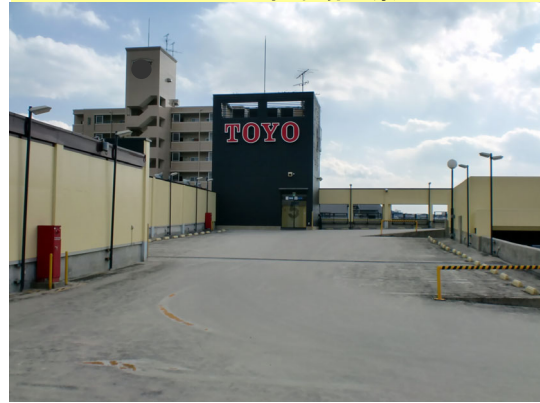
5F屋上駐車場全景

- ・階下への漏水など不具合なし

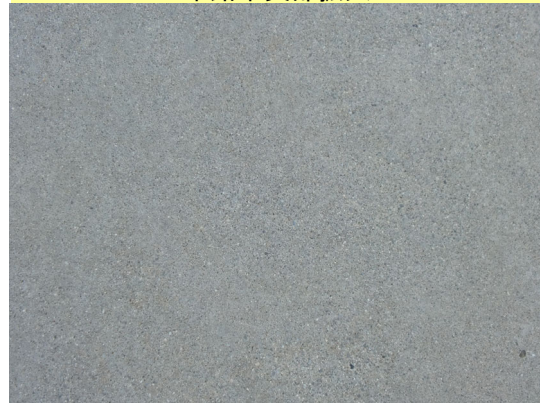
車路中央部拡大

- ・ひび割れなどの変状なし

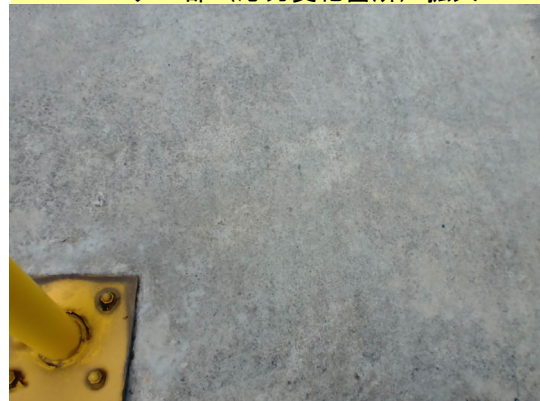
コーナー部（応力変化箇所）拡大

施工後1年8ヶ月および10年8ヶ月経過時の追跡調査を紹介する。屋上階施工箇所の目視調査ではひび割れは確認できなかった。また、コーナー部（応力変化箇所）のひび割れ跡は、時間経過と共に水和反応物が成長し一体化したため、判別できなくなっていた。階下への漏水など不具合もなく経過は良好であった。

- ・施工後に発生したひび割れ跡は判別できない、水和反応物が成長し一体化したためと考えられる

新設時より10年間の防水保証期間中、漏水事故なく保証期間を満了した。現在、新たな防水処理の必要がないため対策は検討されていないが、経年後もCS-21再塗布により防水処理可能である。
