## ポンプ室築造工事

新築コンクリート建屋の屋根防水および地中壁防水に、CS-21が採用され施工を行った。地中壁部では、打継ぎ目および木コン部処理後にCS II工法を施工し、外防水処理を行った。

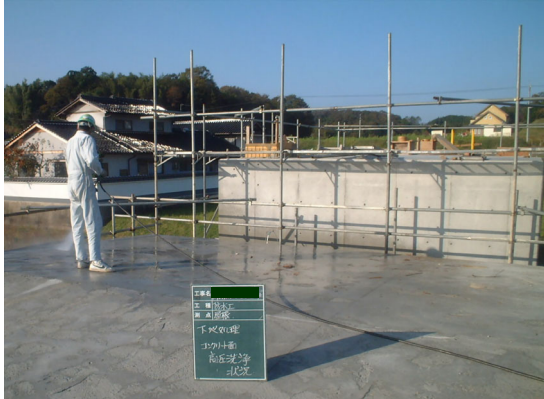
屋根：下地処理（高圧洗浄）状況

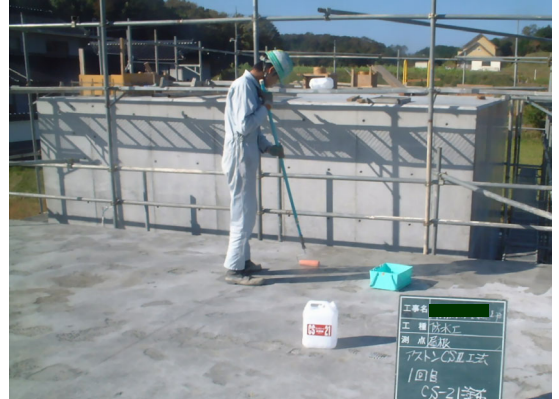
屋根：CS-21塗布状況

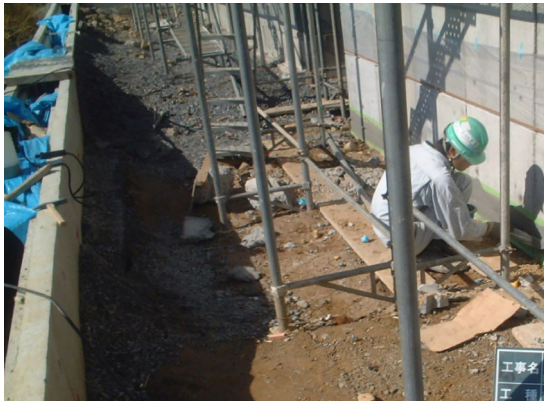
地中壁：打継ぎ目処理状況

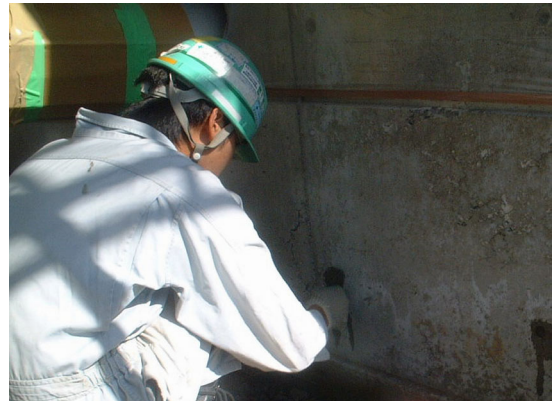
地中壁：木コン部処理状況

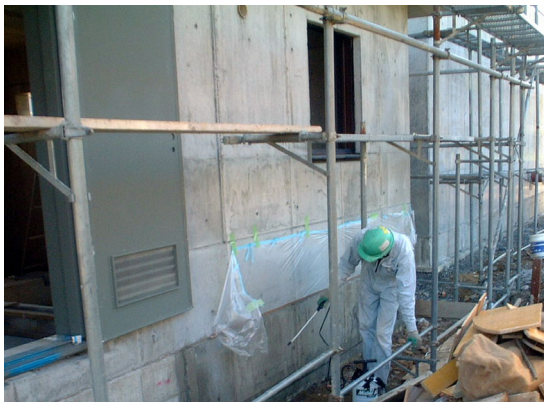
地中壁：CS-21散布状況

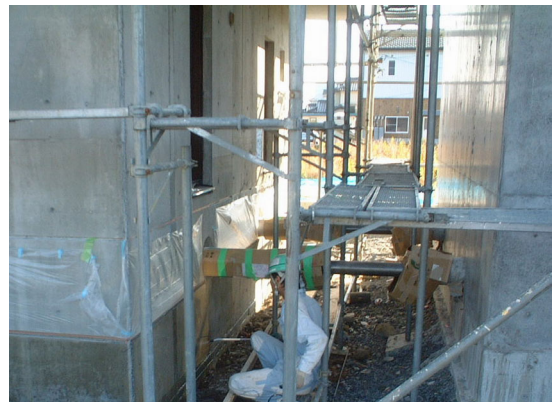
地中壁：CS-21散布状況

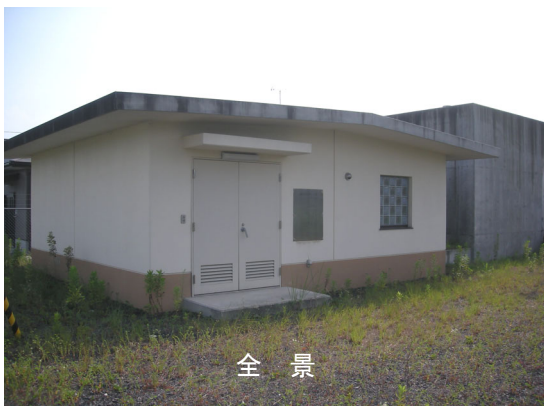
全景

目視およびヒアリングの結果、漏水などの不具合はなく、経過は良好であった。
