橋梁改修工事

竣工から約50年経過した道路橋（SRC造）において、漏水および中性化による鋼材・鉄筋の腐食、かぶりコンクリートのはく落が発生し、全面改修工事が発注された。
CS-21により断面修復時の下地強化および修復材（ポリマーセメントモルタル）の表面保護を行い、CC-21により鋼材・鉄筋の防錆を行った。
施工完了後、漏水箇所も無くなり、断面補修材の圧縮強度および付着力ともに所定以上の結果が得られた。

橋梁改修工事 追跡調査

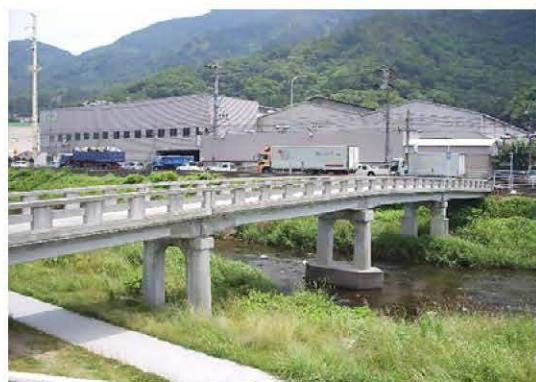
全景

外観調査ではジョイント部の一部を除き、漏水は確認されなかった。躯体表面に白華現象が見られるが、これは漏水によるものではないため、カルシウム分とCS-21の反応による不溶性の結晶と考えられる。また、打音調査においても浮きなどの不具合は確認されず、経過は良好であった。

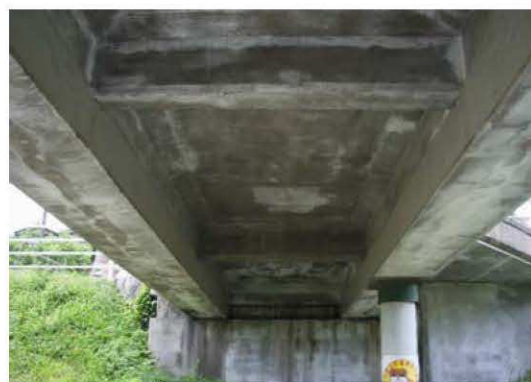
下面拡大：漏水・浮き共になし

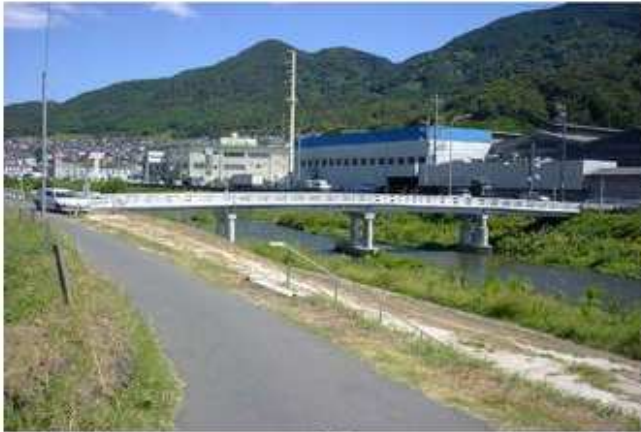
全景

外観調査ではジョイント部の一部を除き、漏水は確認されなかった。躯体表面に白華現象が見られるが、これは漏水によるものではないため、カルシウム分とCS-21の反応による不溶性の結晶と考えられる。また、打音調査においても浮きなどの不具合は確認されず、経過は良好であった。

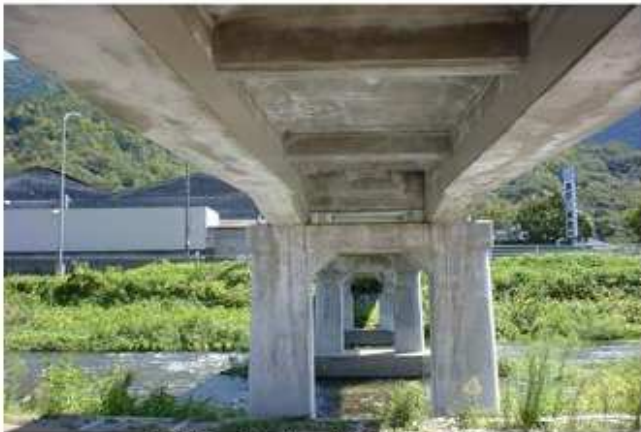
下面：漏水・浮き共になし

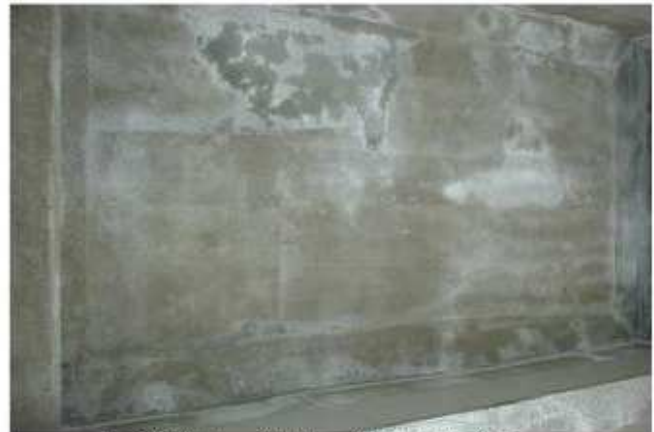
下面拡大：漏水・浮き共になし

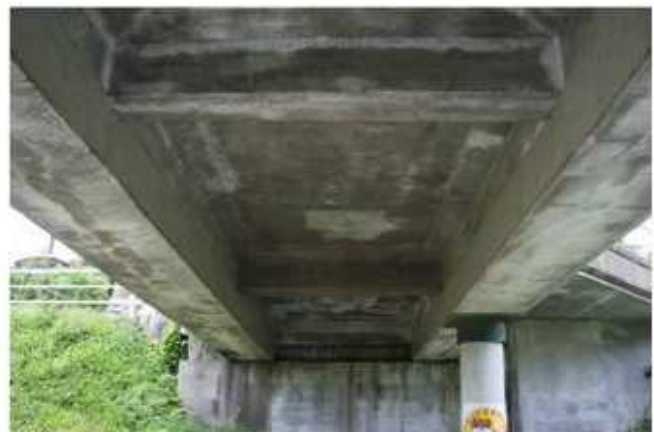
下面拡大：漏水・浮き共になし
