橋台ひび割れ補修

橋台に発生したひび割れ補修をCS-21注入工法にて行った。天端部については、幅0.2mm以上のひび割れ注入後に、CS-21を全面塗布し、表面保護および微細ひび割れ補修を行った。

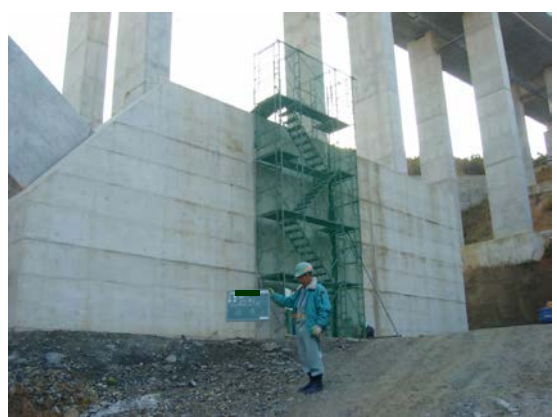
施工箇所全景
