ダム堤体下流面 補修工事

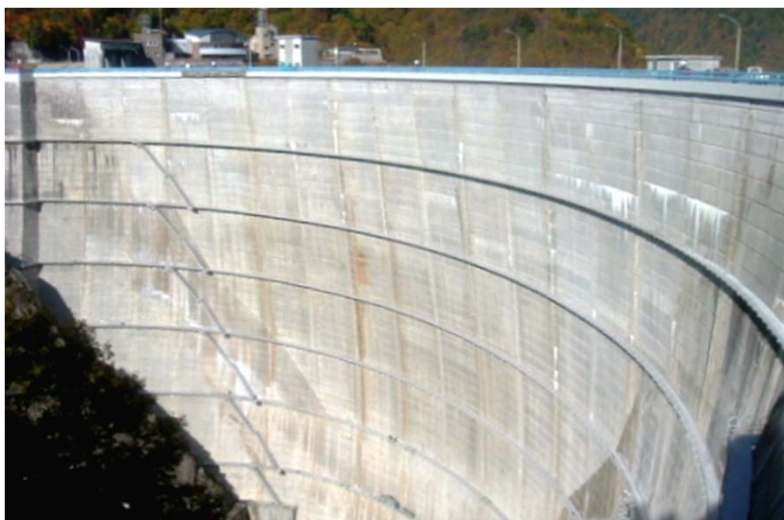
完成から35年以上経過した水資源機構管理ダムの堤体下流面の補修をCS-21工法で行った。本件は、標高約850mの豪雪地帯に位置し、経年劣化や凍害などにより表面に微細なひび割れが発生しており、既存ひび割れの進展防止および新たなひび割れの発生も防止し、凍結融解抵抗性を向上させる対策工が検討された。微細なひび割れにも浸透すること、補修後の耐久性が増すこと、部分補修しても景観に違和感がないこと、施工性に優れることなどの条件を満たす補修工法として、けい酸塩系表面含浸材が選定され試験施工を行った結果、CS-21が採用された。

堤体下流面 全景

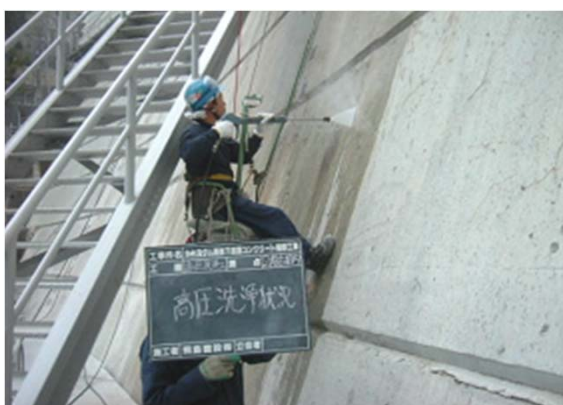
高圧洗浄状況

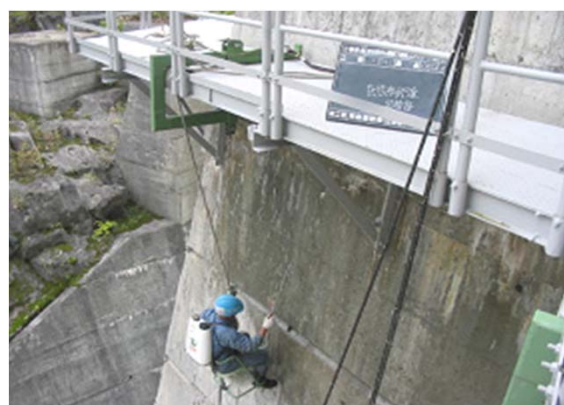
CS-21 散布状況

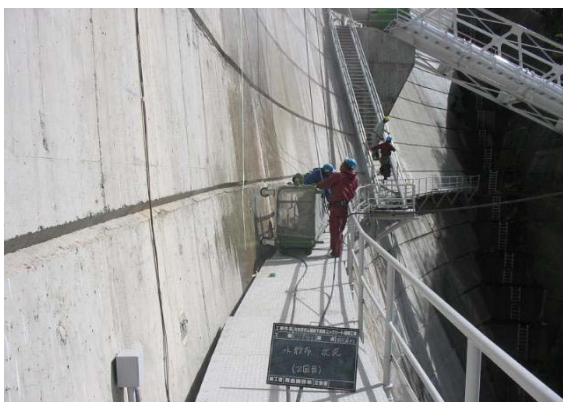
湿潤散水状況

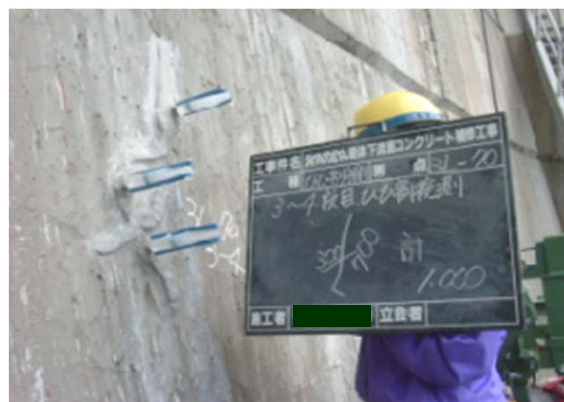
ひび割れ低圧注入状況
