## 排水樋管ゲート 補修工事

地震により発生した排水樋管ゲートのひび割れおよび断面欠損部に対し、CS-21ひび割れ注入工法および断面修復工法により補修を行った。

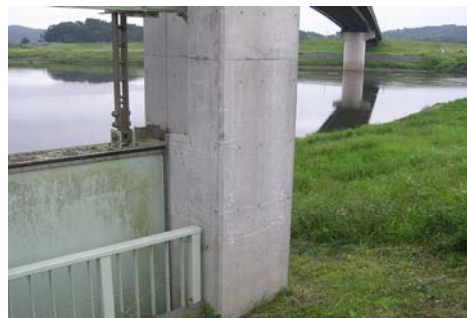
ひび割れ発生状況

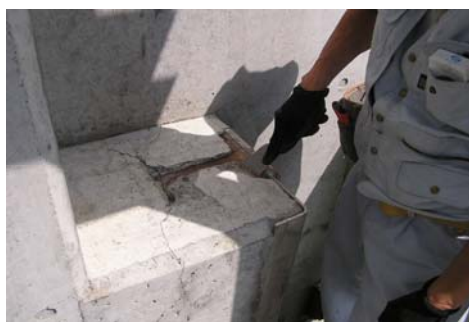
断面欠損部

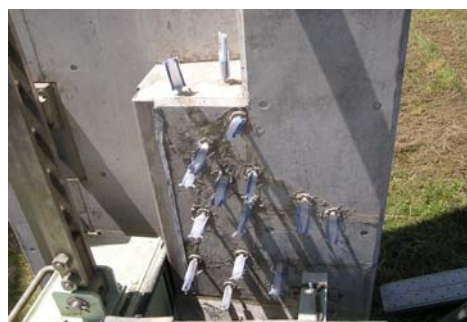
ひび割れ注入状況

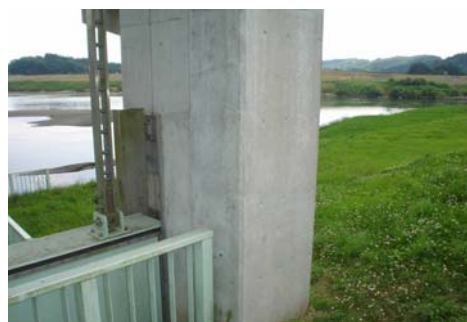
施工から約2年経過時点で追跡調査を行った。目視による外観観察の結果、施工後震度3以上の地震が数回あったものの、補修箇所に変状はなく不具合は認められなかった。

ひび割れ補修箇所

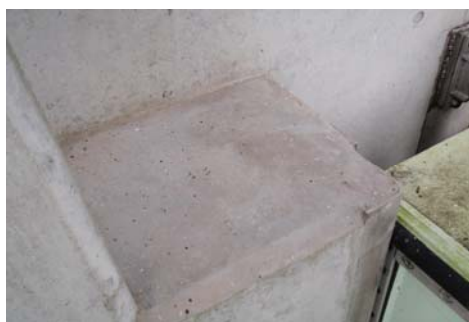
断面修復箇所

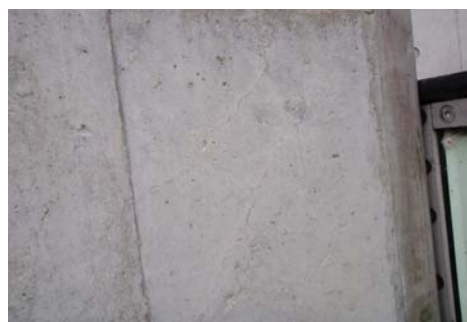
ひび割れ補修箇所
