栈橋 改修工事（塩害劣化部断面修復）

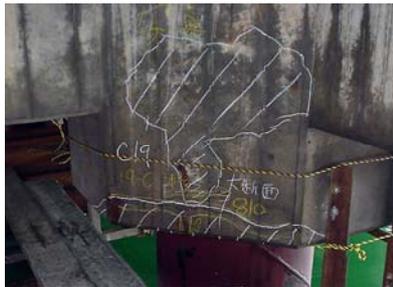
ひび割れ・浮き箇所確認状況
