屋上駐車場漏水補修

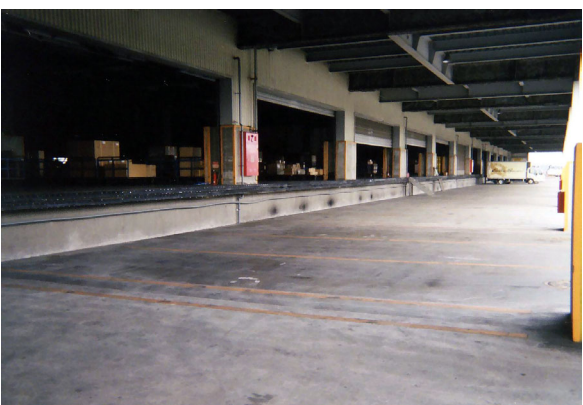
1F 倉庫部

本件は宅配便の集積所であり、デッキプレート形式の屋上駐車場から階下の倉庫へ漏水が発生したため、CS-21注入工法にて補修を行った。
 屋上駐車場には防水シート上に保護コンクリートが設置されていたが、大型車両が毎日出入りするため、スパンのたわみが大きい環境であり、保護コンクリートはひび割れていた。防水シートが健全であれば漏水は発生しないため不具合が発生していると考えられたが、既設防水層撤去後の再施工は、コストや駐車場使用制限などの問題があるため、短工期でコストパフォーマンスに優れた本工法が採用された。

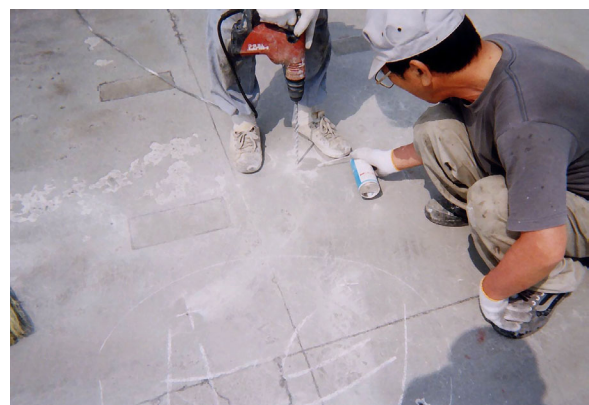
漏水箇所削孔状況

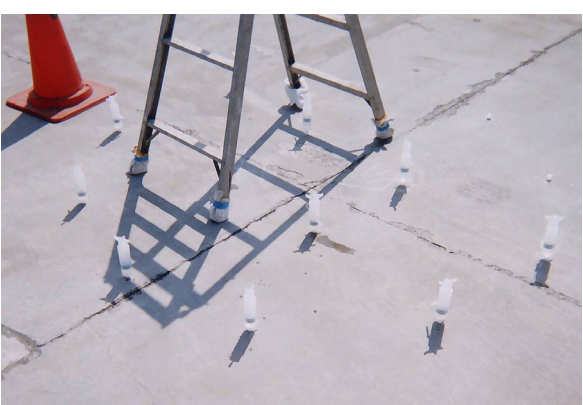
CS-21 低圧注入状況

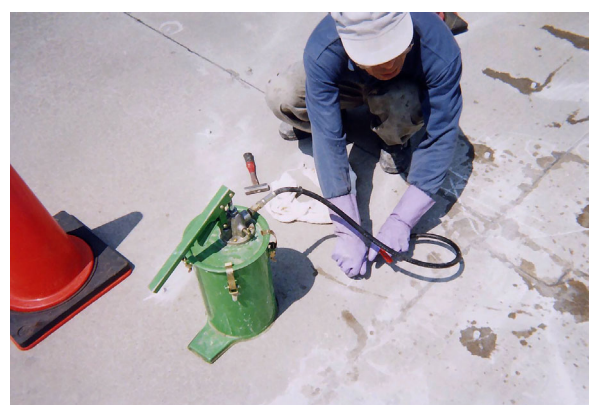
CS-21 注入状況 (ケミカルポンプ)
