## 新設橋梁 床版防水および地覆部表面保護

## 新設橋梁 床版防水および地覆部表面保護 追跡調査

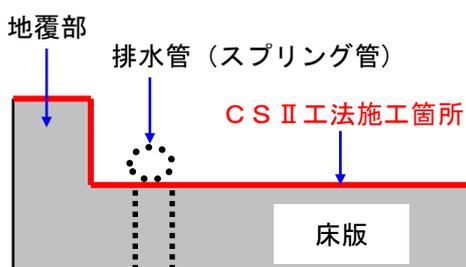
施工概要図

本件は、在来河川上に新設された橋梁が先行施工されており、本舗装するまでの約1ヶ月間に他業者の切土盛土トラックや材料運搬車等の通行が予想されていた。在来シート防水では舗装しなければ通行できないという不便があるため、当初設計より高価ではあるが、未舗装のままでも車両通行による破損の恐れがない無機系の塗布防水材料（CS-21）に変更され、CSⅡ工法にて床版防水を行った。（施工面積：275㎡）

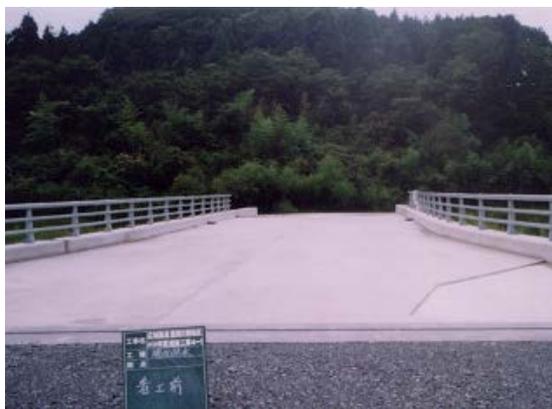
施工前

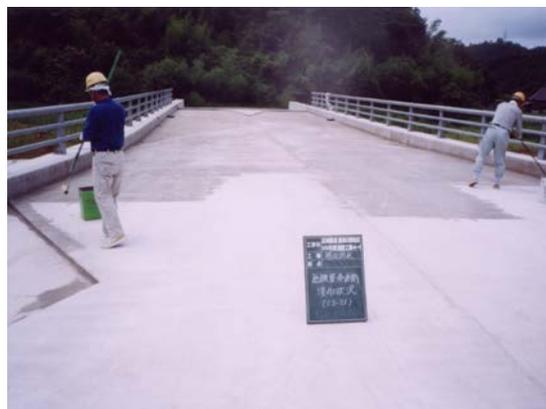
CS-21塗布状況

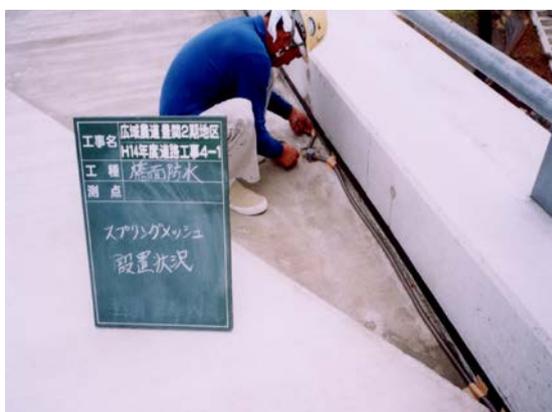
スプリングメッシュ設置状況

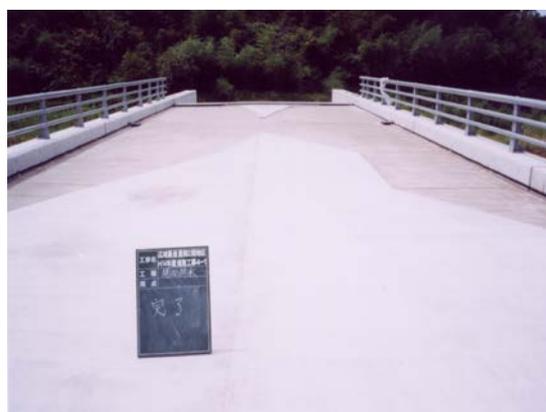
施工完了

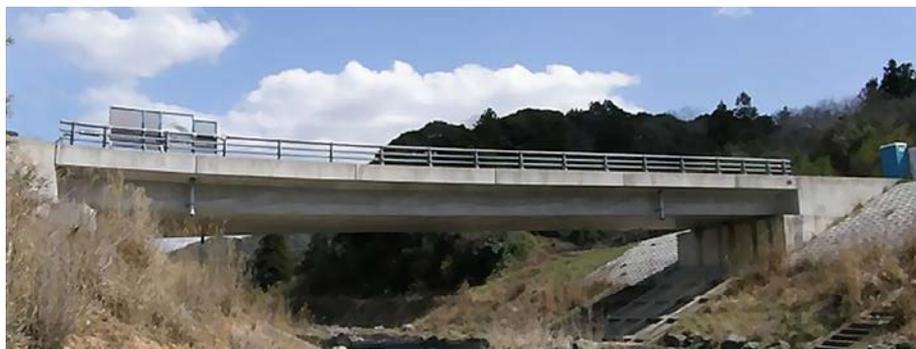
CS II 工法施工後約1ヶ月間工事車両用道路として使用され、新たな防水層の設置を行わずに舗装した後、供用が開始された。5年6ヶ月経過後に追跡調査を行った結果、下面からの漏水もなく、経過は良好であった。

全 景

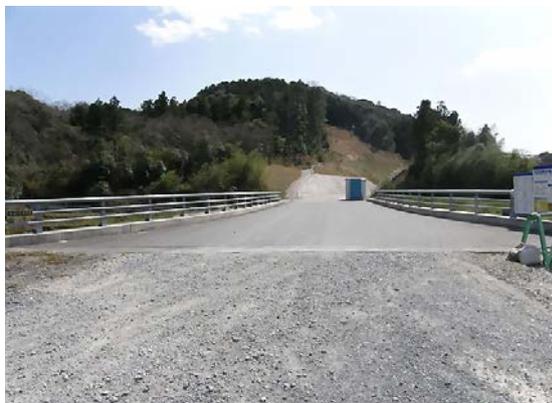
舗装状況

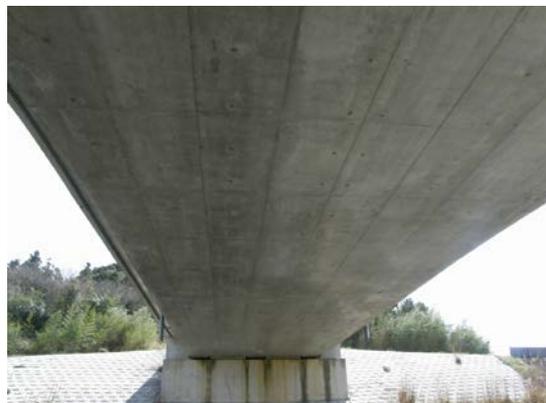
床版下面

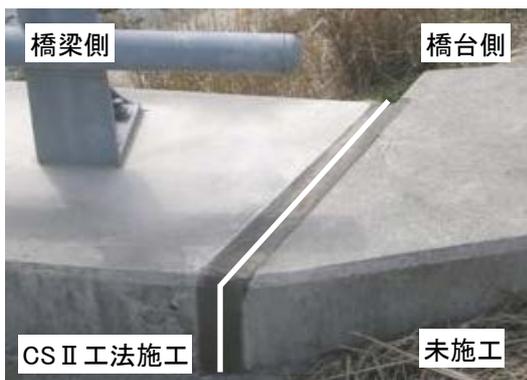
追跡調査時に地覆部の施工箇所と未施工箇所を観察した結果、表面に明確な差が現れていた。

施工5年6ヶ月経過後状況

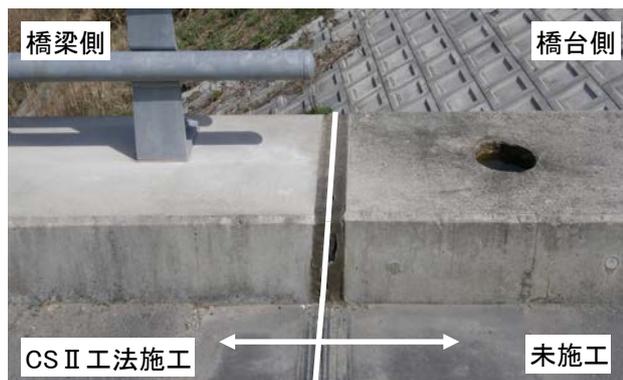
施工5年6ヶ月経過後状況
