既設橋梁 床版下面および地覆部 表面保護（塩害・中性化対策）

長寿命化（延命化）対策として上記①～⑥の項目について検討され、CS-21が選定された。
（施工面積：約3,500㎡・床版下面および地覆部・CSⅡ工法）

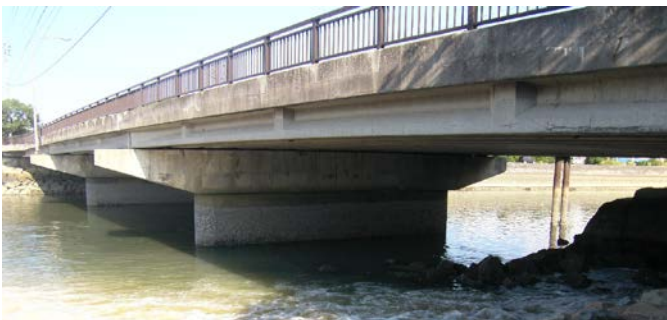
全 景

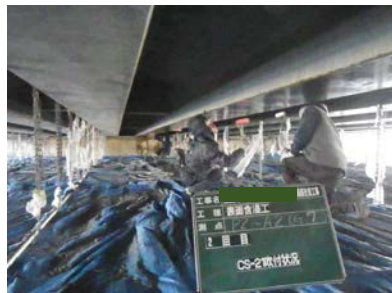
CS-21 散布

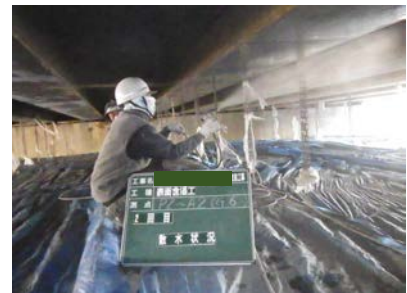
湿潤散水

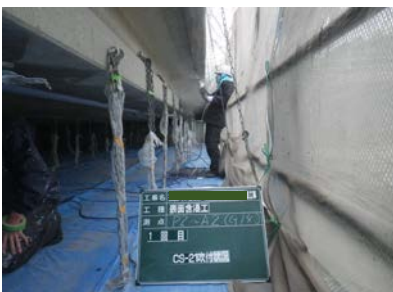
CS-21 散布

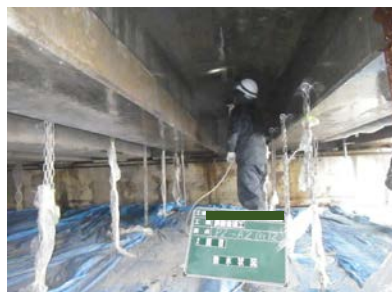
湿潤散水

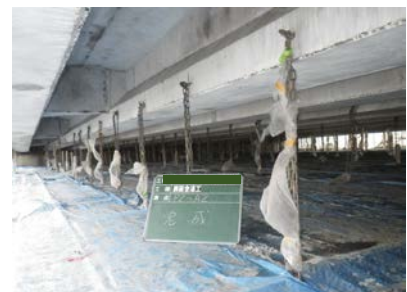
施工完了

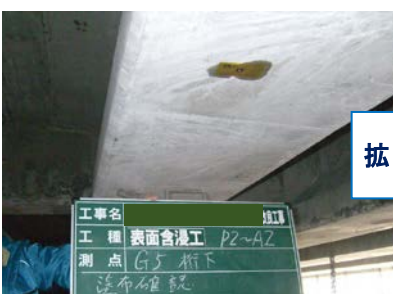
塗布確認シート（施工後）

※CS-21 塗布確認シートは、表面が中性化したコンクリートの場合、未施工箇所では無色のまま変化はないが、CS-21 を塗布した施工箇所では赤紫色を示すため、任意の箇所でもCS-21 塗布の有無を容易に確認することが可能なツール。

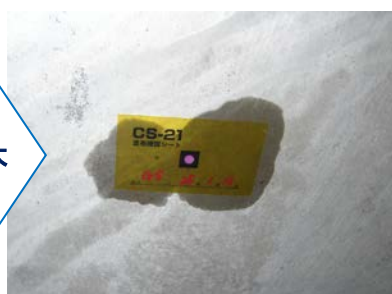
拡大

塗布確認シート（施工後）
