新設橋梁 橋脚 表面保護（塩害対策）

海上を渡る国道橋梁の建設工事において、海中に設置される橋脚の塩害による劣化が予想されたため、コンクリートの品質向上を目的としたCSI工法による表面保護が技術提案され採用された。
（施工面積：約3,000㎡）

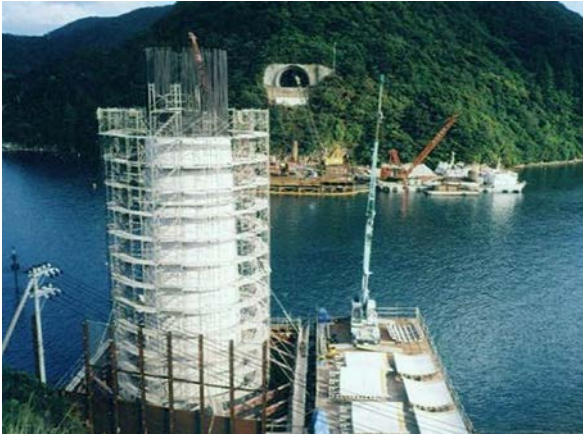
施工箇所全景

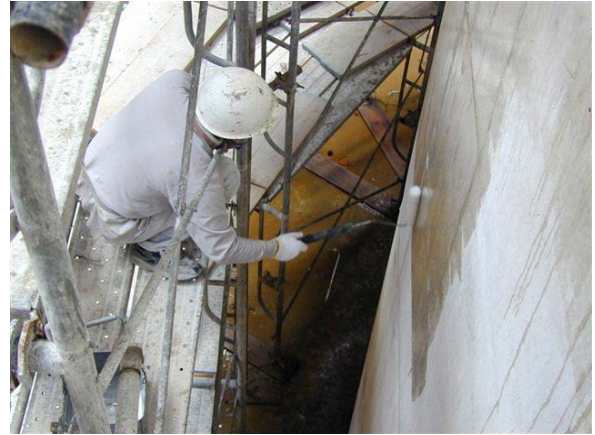
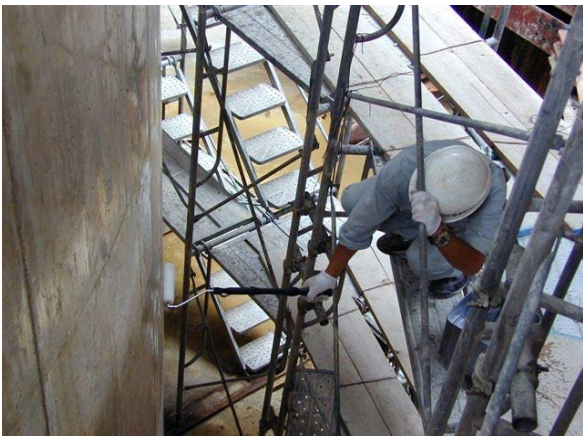
CS-21 塗布状況

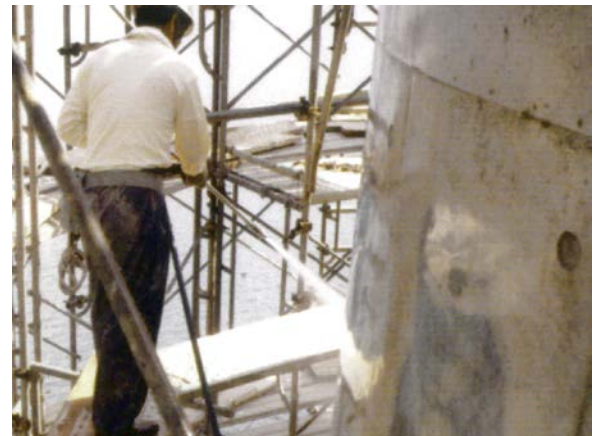
湿潤散水状況

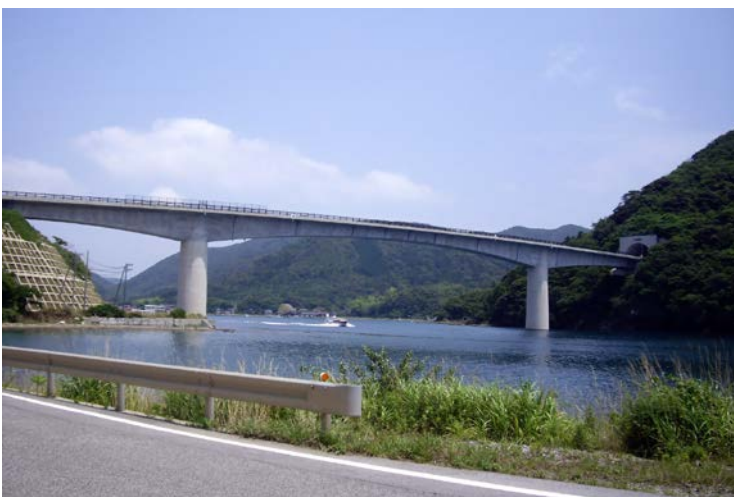
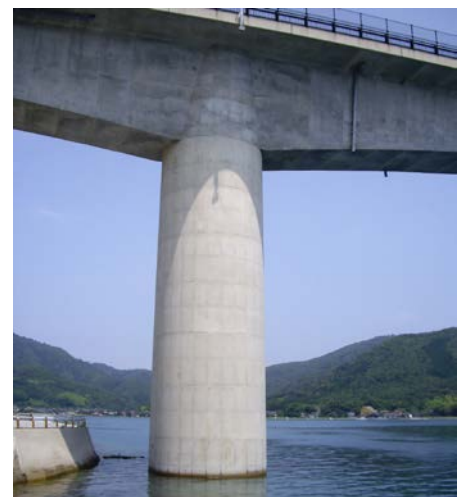
施工から約7年経過時点で追跡調査を行った。外観目視検査の結果、変状および不具合箇所は認められなかった。

橋梁全景・施工箇所全景（追跡調査時：施工後約7年経過）
