## 海上構造物の表面保護施工事例

### 工事概要

工事名称：国道485号 西ノ島バイパス改築  
 (仮称)瀬戸大橋P2橋脚工事  
 所在地：鳥根県隠岐郡西ノ島町(隠岐諸島)  
 工期：平成14年3月～10月  
 発注機関：鳥根県土木部管理課(隠岐支庁土木  
 建築局)  
 元請会社：株金田建設  
 施工部位：橋脚  
 使用材料：CS-21(アストン)  
 工法：CS I工法(CS-21/1回塗り)  
 工法手順：①下地処理(高圧洗浄など)→②表面  
 含浸材塗布(0.2kg/m<sup>2</sup>)→③散水養生

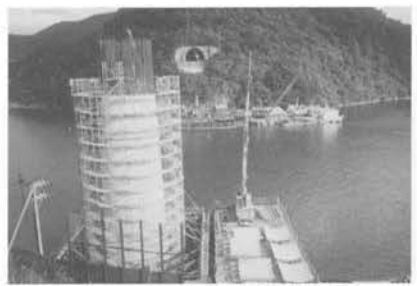
写真-1 施工箇所全景

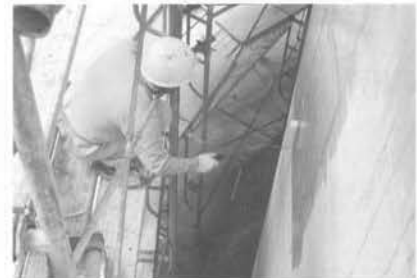
写真-2 表面含浸材塗布状況

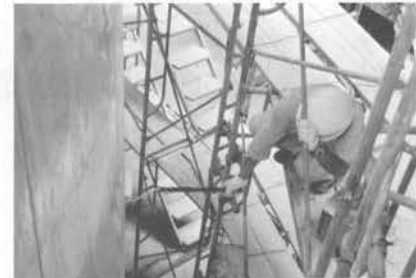
写真-3 表面含浸材塗布状況

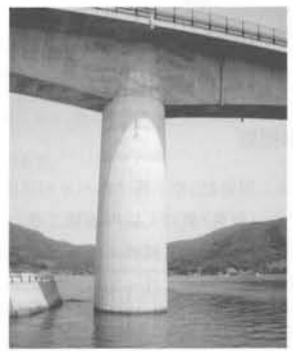
を使用する表面保護工法が採用され、施工するに至った。施工後、約7年経過した現在の時点での追跡調査の結果は良好であり、外観目視検査において変状あるいは不具合箇所は認められなかった。

写真-5 施工箇所全景(追跡調査時・施工後約7年経過)

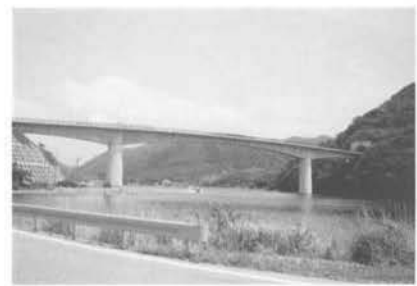
写真-4 橋梁全景(追跡調査時・施工後約7年経過)
