屋上駐車場防水

本件では、駐車場防水における従来工法（アスファルト防水またはウレタン防水）の問題を改善するため、新たな取り組みとしてCS-21 駐車場防水工法が採用された。従来工法に比べ、工程減により工期を短縮し、重量の増加および磨耗や紫外線による劣化を低減でき、経年後の改修時に既設防水層撤去の必要が無く、再施工が容易に行える。本工法は、①ひび割れの発生を低減②施工後に発生したひび割れの自閉効果を促進③磨耗の低減などの特長を有し、産業廃棄物が容器以外は発生せず、無機質材料のため環境への負荷を低減する利点もある。施工後の漏水事故も無く、その後の他物件においても設計仕様として発注されている。

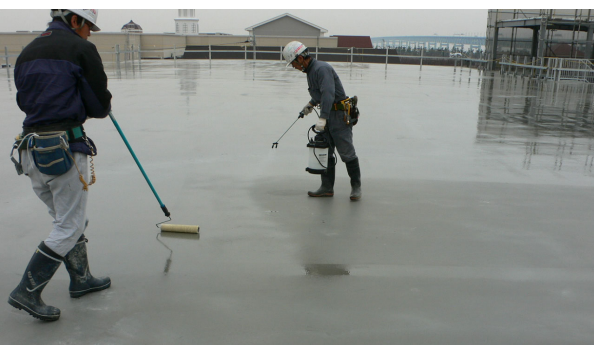
CS-21 塗布状況
