既設コンクリート舗装 表面保護（凍害および塩害対策）

本件は、打設後約30年経過した寒冷地域の農業地帯を通る一般道のコンクリート舗装部であり、経年劣化による対策が検討された。人体および農作物などに無害であり、冬季の凍害や凍結防止材の散布による塩害対策および耐摩耗性の向上を目的とした表面保護工としてCS-21が採用され、CSⅡ工法にて施工を行った。

（施工面積：約4,900㎡・12工区[平成22～25年]合計）

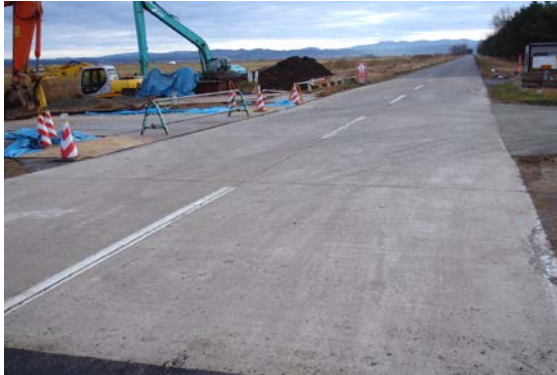
施工前

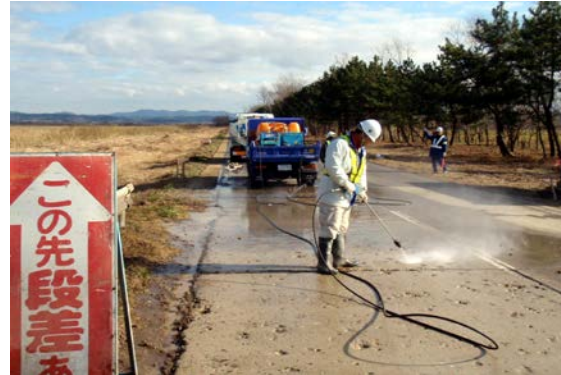
高圧洗浄

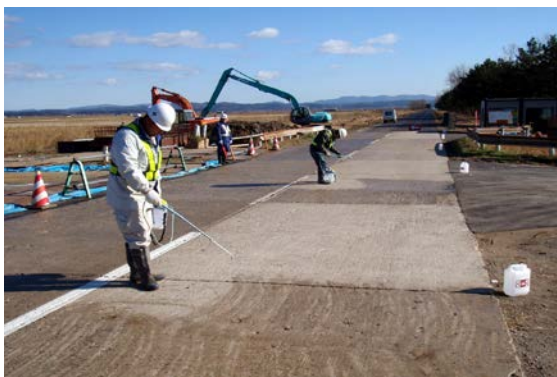
CS-21 散布状況

CS-21は無色透明な水溶液であり施工後の外観変化がないため、施工範囲を区分けし、確実に設計数量を塗布できるよう施工前後に重量を測定し管理を行っている。

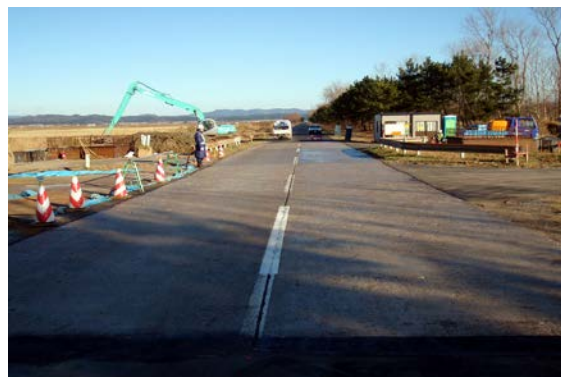
施工完了

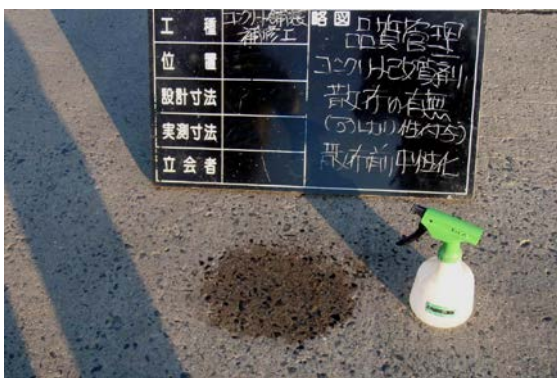
施工前：フェノールフタレイン1%溶液噴霧状況

本件では、施工前と施工済箇所の写真撮影の際、CS-21塗布確認シートを使用した。CS-21はpH値11.3～12.3のアルカリ性であり、表面の中性化したコンクリート含浸部分にアルカリ性を付与する。施工前にフェノールフタレイン1%溶液を噴霧し、表面が中性化していることを確認しておき、施工後、任意の箇所に塗布確認シートを接触させ、反応紙（フェノール試験紙）が赤色に発色することを確認することで、施工済箇所を可視化した。

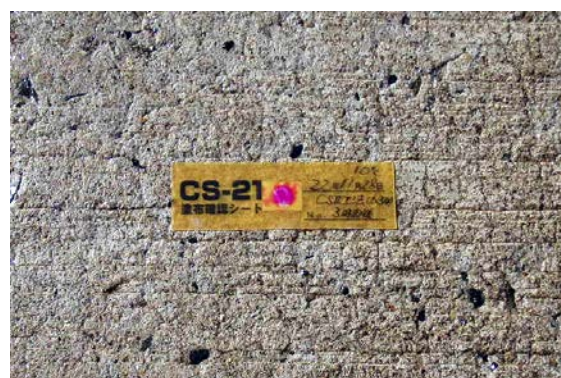
施工後：CS-21 塗布確認シート取付状況
