駐車場の無機質浸透系防水材料による 躯体防水の適用事例

アストン協会

工事概要

工事名称：コープとうきょう 新ひばりが丘店
新築工事

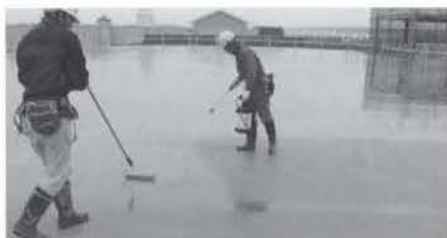
防水材料塗布

工程：（CSⅡ工法）下地処理→防水材料塗布
→散水養生→防水材料塗布→散水養生

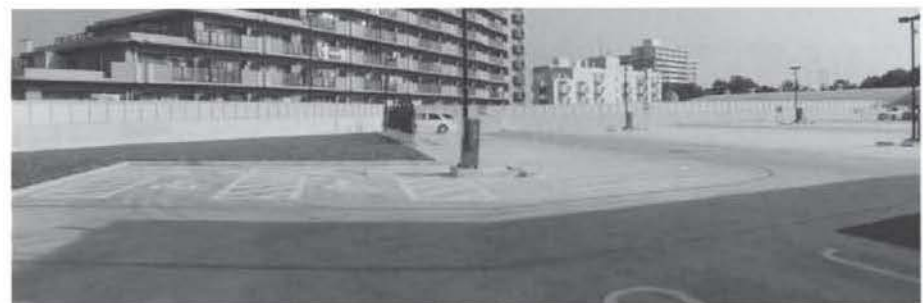
施工後

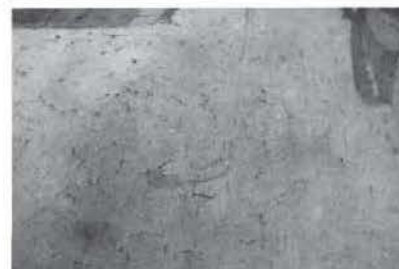
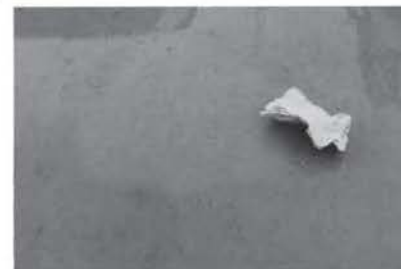
ひび割れ自閉効果の例（表面の汚れを拭き取ると、ひび割れが閉塞している状態が確認できる）

同品の最大の特徴である水和反応促進剤は、コンクリートの未水和のセメントや空隙内に沈積しているカルシウムなどの水和反応を促進させ、施工後発生するひび割れなどの空隙も自閉させる性能を有している。

また、目視できるひび割れが少なく、特に経年とともにひび割れが自閉作用により埋まっていることが確認できることから、その後の物件においても設計仕様として発注されている。
