無機質系塗布防水材料による 橋梁床版防水

工事名称：平成12年度広域営農団地農道整備事業
豊岡2期工事

変更設計：無機質系塗布防水（CSⅡ工法）

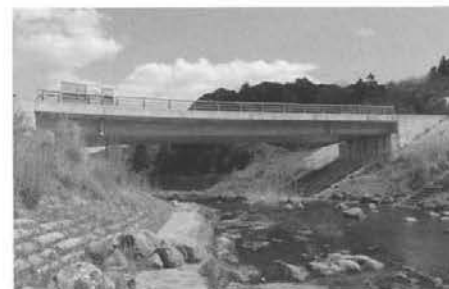
防水施工後約1ヵ月間工事車両用道路として使用され、新たな防水層の設置を行わずに舗装した後、供用が開始された。現在、施工から5年半経過しているが、下面からの漏水もなく良好な状態である。

写真-3 施工箇所全景（追跡調査時・施工後5年半経過）

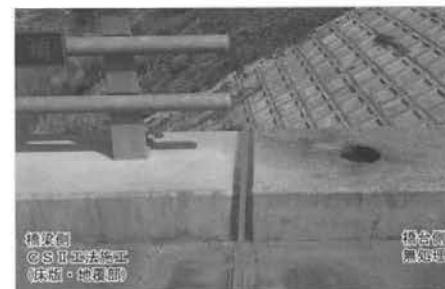
地覆部の施工箇所と未施工箇所では表面に明確な差が現れている。本塗布工法により処理した場合、施工直後はコンクリート表面が濡れ色になり、てかりが残るが、時間の経過とともに薄れて行き、やがて目立たなくなるため外観変化を起こさない。

写真-4 地覆部(左)施工、(右)未施工(追跡調査時・施工後5年半経過)
